平成 21 年 5 月

ボストン・サイエンティフィック ジャパン株式会社  
ニューロバスキュラー / オンコロジー事業部

GDC™ Detachable Coils / Matrix2™ Detachable Coils  
Excelsior™ SL - 10 使用時における手技上留意点のご案内

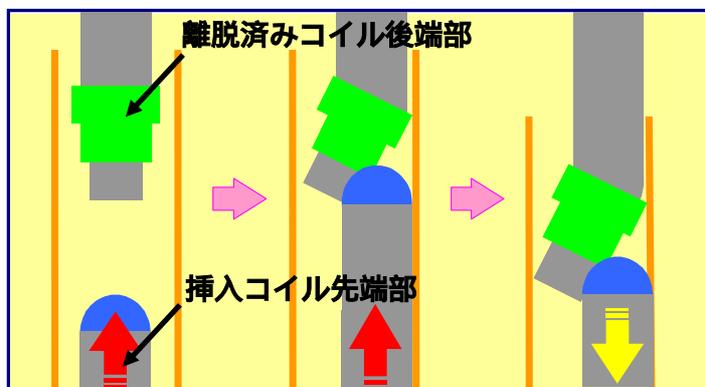
Matrix2™ Detachable Coil Helical UltraSoft™ SR 2 × 2 挿入時に、離脱済みコイル (Matrix2™ Detachable Coil 360 ° UltraSoft™ SR 2 × 4) 後端がマイクロカテーテル (Excelsior™ SL-10 フリシエイブド 90 °) 内先端に残っていた。挿入操作を続けた際に、離脱済みコイルの後端部と挿入コイルがマイクロカテーテル内で噛み合い、操作不能となったと推測される。(図1. 参照)

図1. コイルスタック(2本のコイルが噛み合った状態)イメージ図

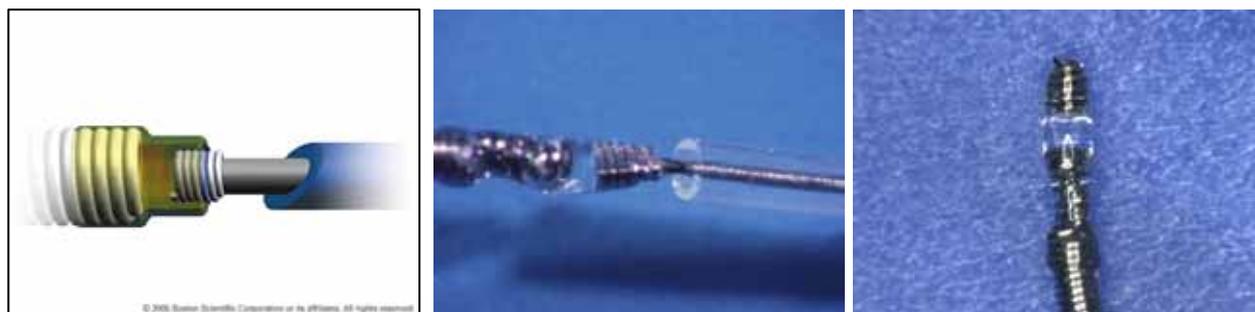
図2. コイル離脱部拡大図

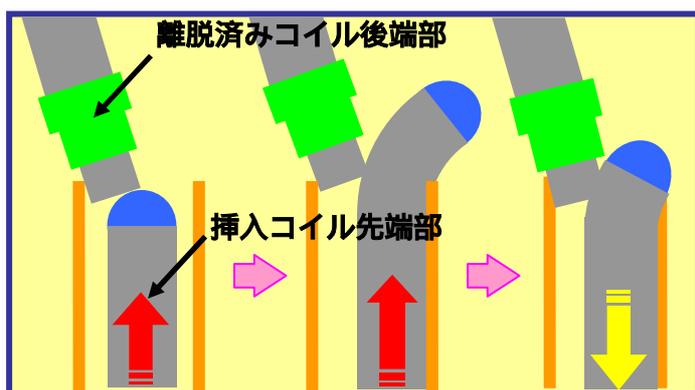
コイル(他社製 10 タイプコイル)挿入時に、留置済みのコイル(Matrix2™ Detachable Coil 360 ° Soft SR 3×6)後端がマイクロカテーテル(Excelsior™ SL-10 プリシェイプド 45 °)内先端に残っていた。抵抗を感じながらも操作を続けると、コイルの先端部にて前コイルを一度マイクロカテーテルの外に押し出したが、引き戻す際に、押し出した前コイルを再びマイクロカテーテル内に引き込み、2 本のコイルがカテーテル内で噛み合う事により、操作不能となったと推測される。(図 3. 参照)

図 3. 留置済みコイル引き込みイメージ図

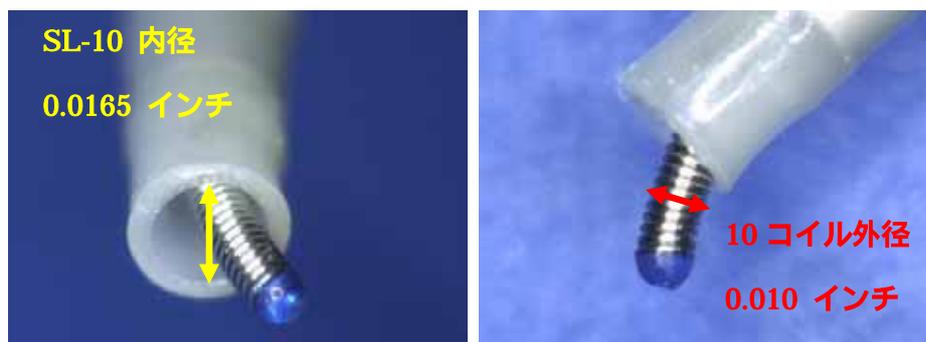
図4. SL-10 に 10 コイルを挿入した際の拡大図

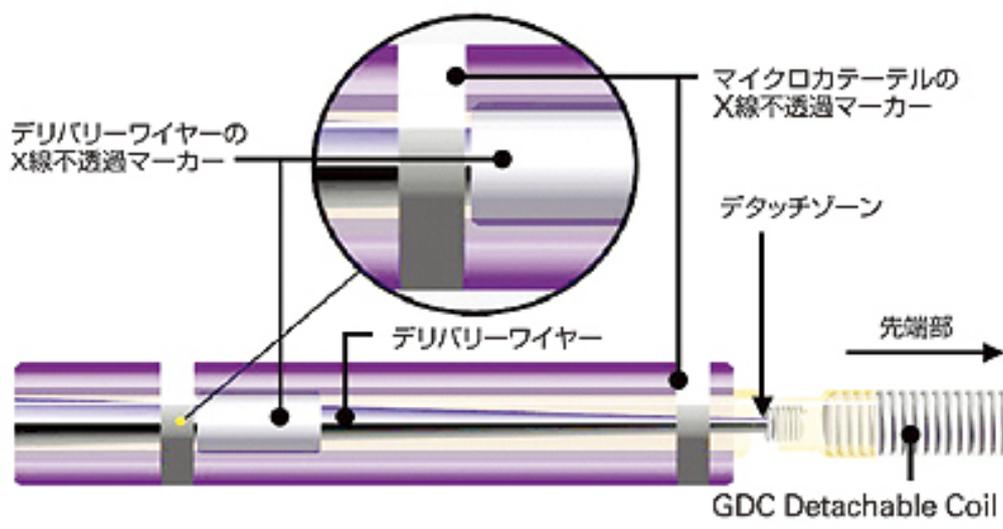
図5. GDC 離脱のマーカー位置

#### 1. パワーサプライを用いたコイル離脱時のマーカー位置確認

コイルを離脱する際に、コイルデリバリーワイヤーのマーカーがカテーテル先端の手元側マーカーを完全に越えていないと、離脱したコイルの後端がカテーテル内に残ってしまう危険性があります(図5. 参照)。
