平成 16 年 12 月 9 日

ボストン・サイエンティフィック ジャパン株式会社
代表取締役 エドワード・ス・ハルツ

GDCシステムの特定ロット製品の自主回収について

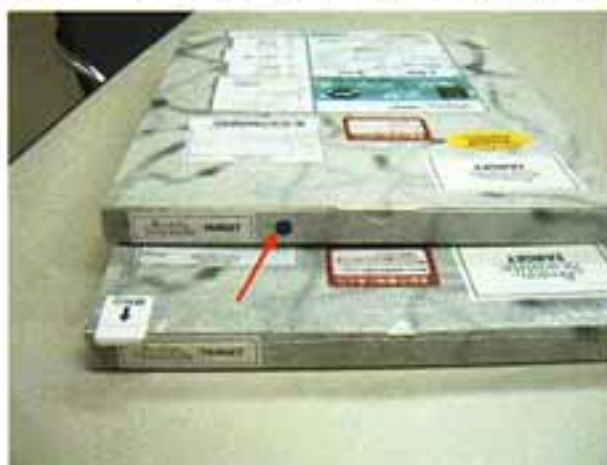
回収対象の製造ロットのうち、社内でX線検査を実施しマーカが見えることを確認した製品は、外箱上部に青丸シールを貼付しております（写真参照）。

回収対象品と識別するため、回収対象ロットでシールが貼付してある製品はX線検査済ですので、問題なく使用して頂けます。

青以外のシールは弊社の都合上貼付したものであり、今般の回収と関係はございません。
